**Estágio Curricular
Ian McMahon – Unipessoal Lda.**

RELATÓRIO DE ESTÁGIO

Durante o período de estágio realizou-se o acompanhamento enquanto engenheiro fiscal da reabilitação de um edifício devoluto, localizado na Calçada São Francisco nº 23 a 27, em Lisboa.

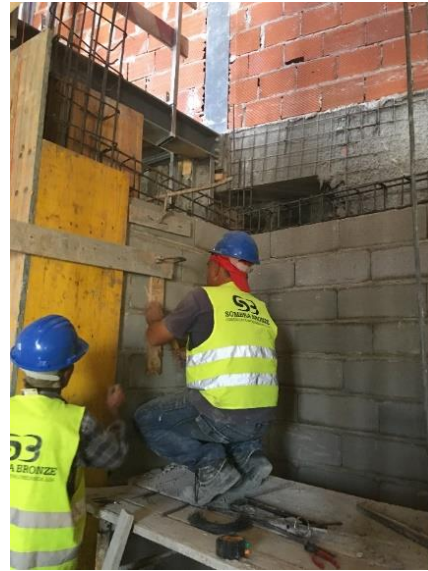
Figura 9 – Execução do Núcleo N1, Piso 4

- Desde o piso zero até ao piso três o núcleo do elevador é executado em betão armado, conforme se pode verificar na execução do poço do elevador na figura 8,
- Do piso três até ao piso cinco a solução adotada é em blocos de cimento, conforme se pode verificar na figura 9 a execução do núcleo N1 no piso 4.

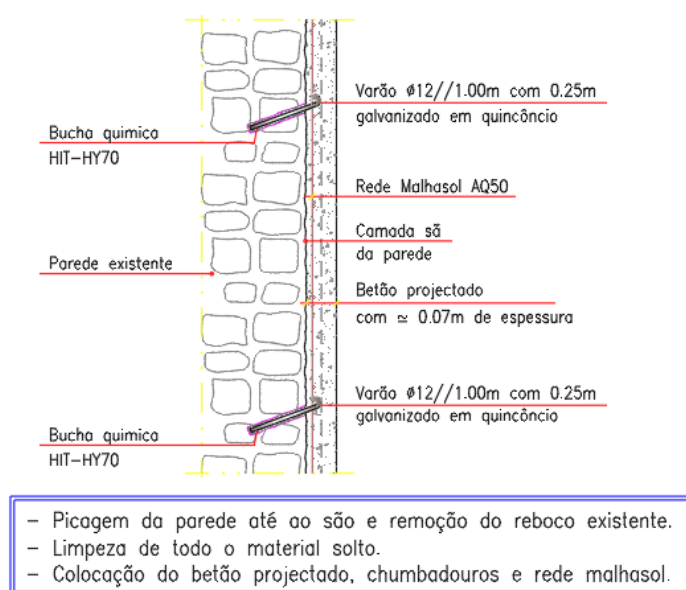
Figura 16 - Pormenor de Reforço das Paredes Existentes

A técnica de reboco armado consiste na colocação de uma armadura de reforço, nomeadamente malha electro soldada AQ50, fixa à parede por varões de aço de 12 mm com uma bucha química, e sobre a qual é projetada uma camada de reboco com 0,07 m de espessura.

O processo de reforço das paredes, cujo pormenor se pode verificar na figura 16, passa pelos seguintes passos:

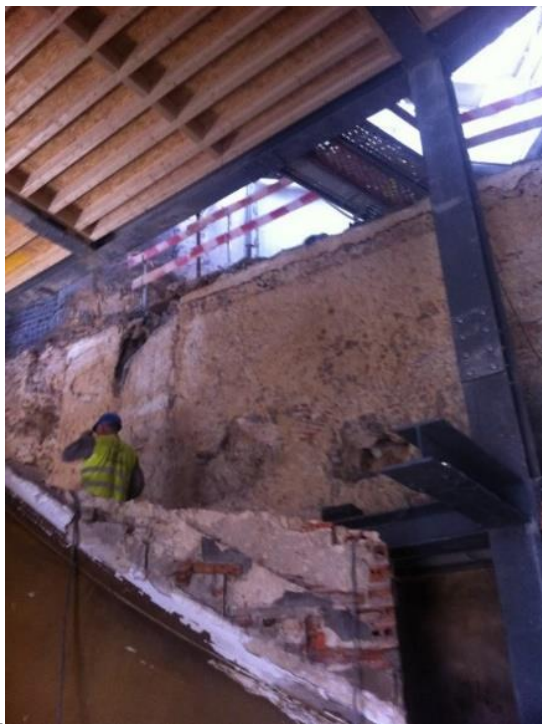
Figura 17 - Picagem das Paredes Existentes

1. Picagem da parede até encontrar reboco em bom estado de conservação, figura 17;
2. Aplicar rede electro soldada AQ50 fixa à parede existente com bucha química e varão de 12 mm, figura 18;

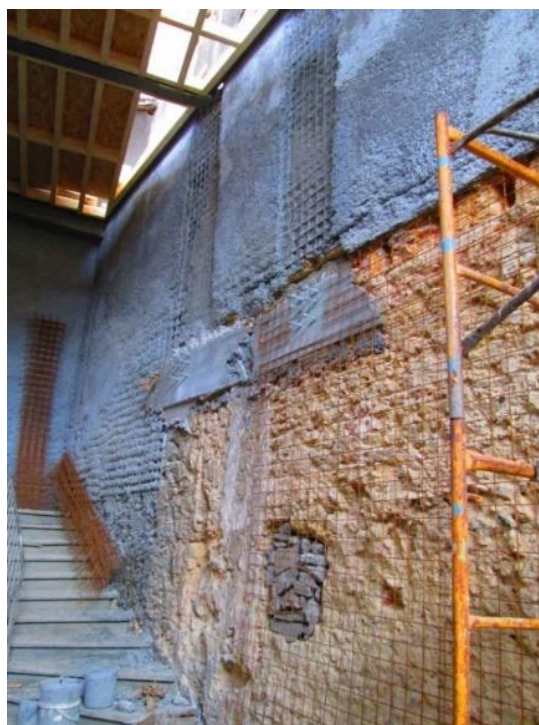
Figura 19 - Acabamento em Betão, Paredes Existentes

3. Aplicar camada de betão projetado com 0,07 m de espessura, figura 19.

A solução do reboco armado trata-se de uma das melhores soluções de reabilitação para o presente edifício dado que não introduz esforços nos elementos estruturais existentes e fornece um aumento da resistência ao derrubamento e ao corte em todas as paredes intervencionadas.
